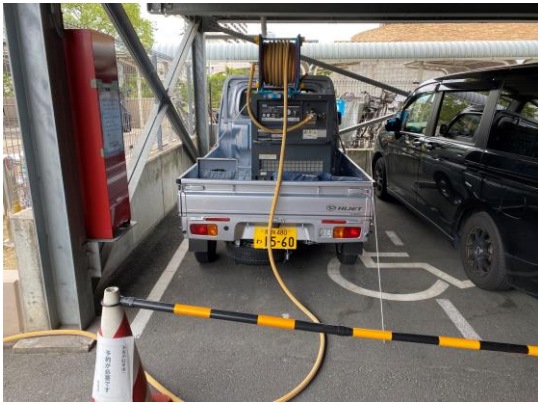
コンプレッサーを送水口に接続し、圧縮空気を充填

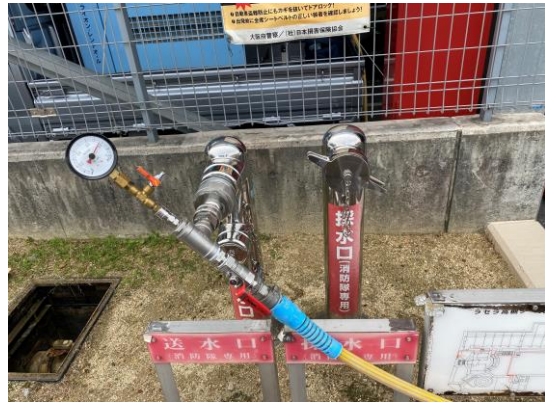
圧力測定を実施

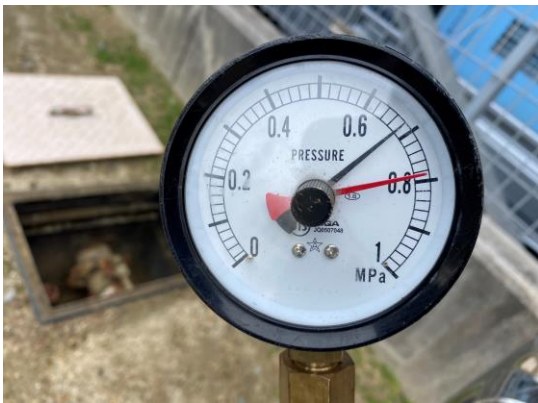
圧力低下を確認

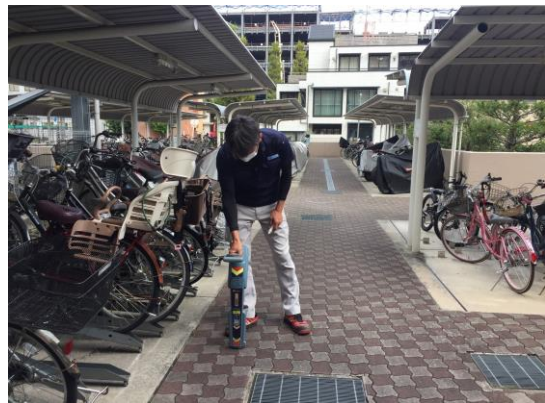
埋設管路調査を実施

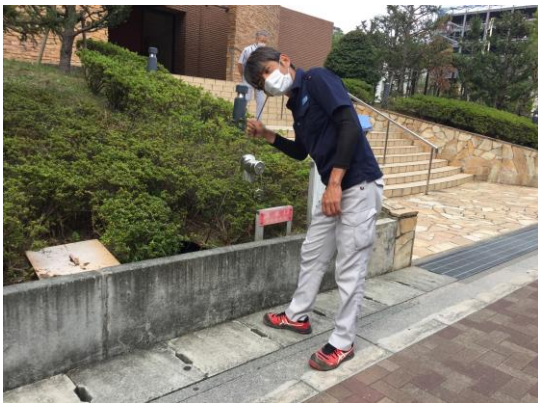
音聴棒にて送水口の音聴

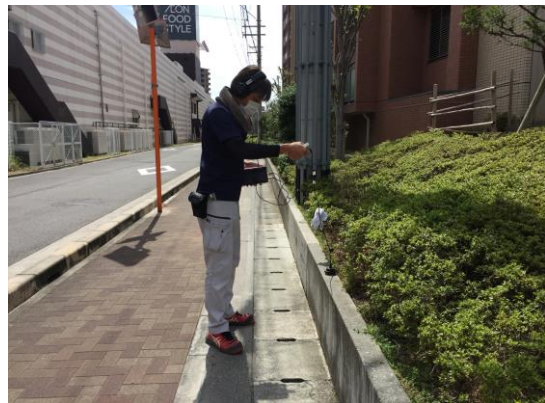
漏水探知機にて路面音聴

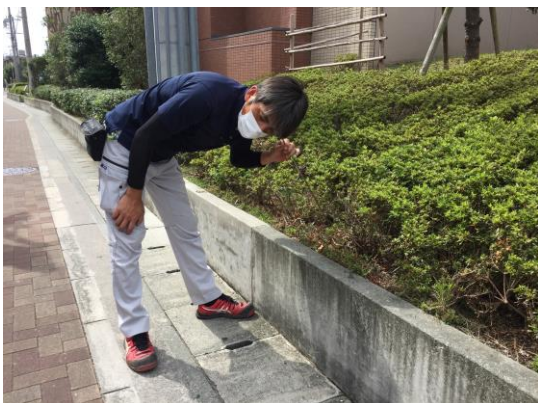
音聴棒にて地中音聴

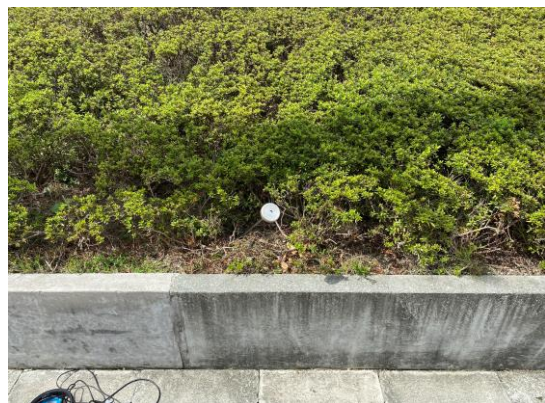
植栽下埋設管で噴射音を確認し漏水箇所に確定

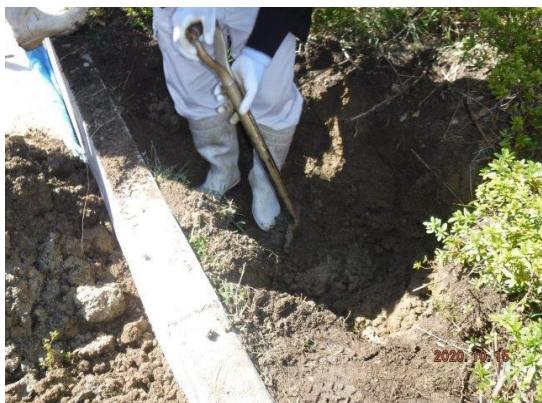
調査により特定した漏水箇所を掘削

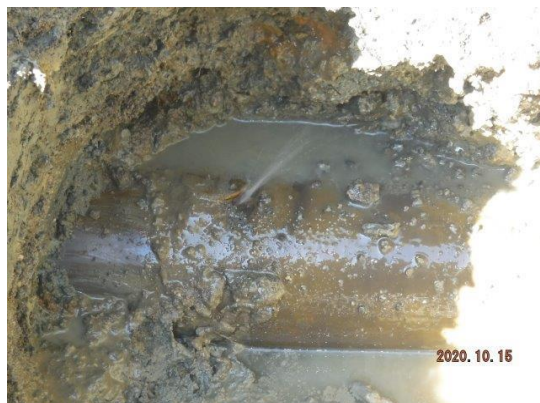
漏水箇所を確認

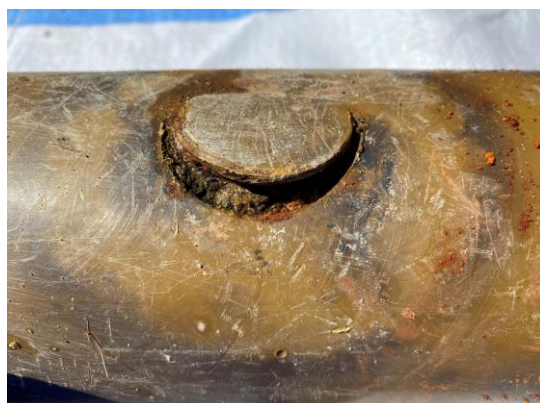
漏水箇所拡大  
キーロン管被覆部破損により内部腐食

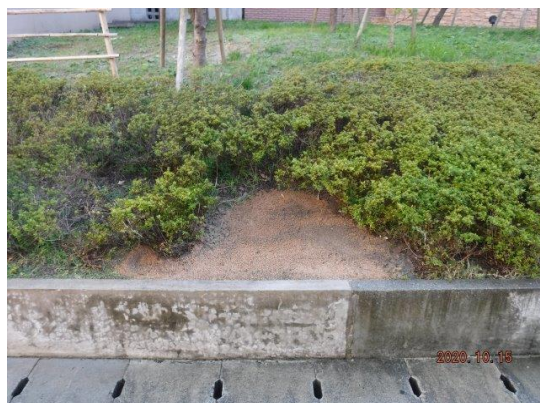
完成  
調査1日、工事1日 計2日間で無事完了しました
